PANVINIO, L.GE

0640

Descrizione prestazionale dell'intervento

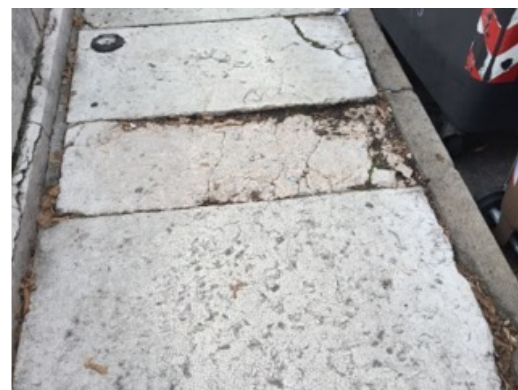
Foto del rilievo

Presenza di sconnessioni, buche isolate, deformazioni della pavimentazione esistente, assenza di porzioni di essa.

Adeguamento della pavimentazione dissestata tramite **demolizione e rifacimento del tappetino d'usura o sostituzione di parte di essa**, con finitura tale da rendere il piano di calpestio perfettamente complanare e raccordato adeguatamente alla pavimentazione esistente.

Occorre fare una buona rasatura della finitura superficiale per evitare di creare altre criticità sulla pavimentazione per le persone con difficoltà motorie.

In corrispondenza dello spigolo del fabbricato prevedere l'allargamento del marciapiede per avere un passaggio utile di almeno 90 cm

Materiale suggerito: **Pietra di Prun**
