## GARIBALDI, VIA

N. Intervento

**0645**

### Descrizione prestazionale dell'intervento

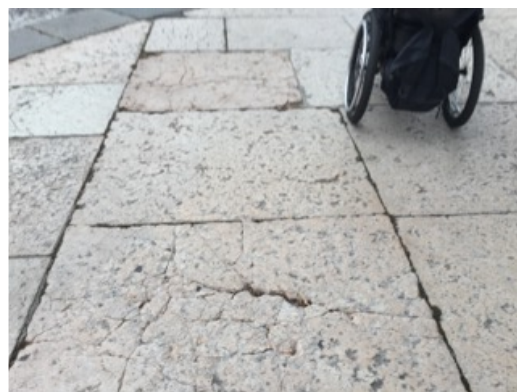
### Foto del rilievo

### Criticità

**Presenza di sconnessioni**, buche isolate, deformazioni della pavimentazione esistente, assenza di porzioni di essa.

Adeguamento della pavimentazione dissestata tramite **demolizione e rifacimento del tappetino d'usura o sostituzione di parte di essa**, con finitura tale da rendere il piano di calpestio perfettamente complanare e raccordato adeguatamente alla pavimentazione esistente.

Occorre fare una buona rasatura della finitura superficiale per evitare di creare altre criticità sulla pavimentazione per le persone con difficoltà motorie.

Materiale suggerito: **Pietra di Prun**
