PANVINIO, L.GE

0611

Descrizione prestazionale dell'intervento

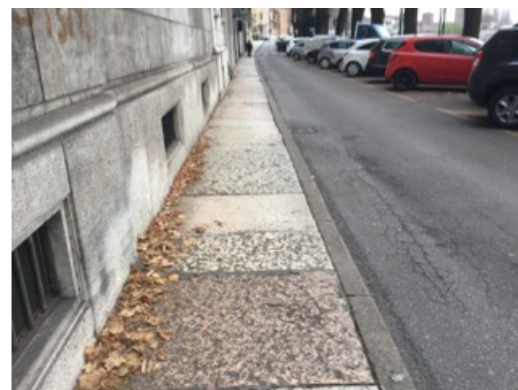
Foto del rilievo

Presenza di sconnessioni, buche isolate, deformazioni della pavimentazione esistente, assenza di porzioni di essa.

Adeguamento della pavimentazione dissestata tramite **demolizione e rifacimento del tappetino d'usura o sostituzione di parte di essa**, con finitura tale da rendere il piano di calpestio perfettamente complanare e raccordato adeguatamente alla pavimentazione esistente.

Occorre fare una buona rasatura della finitura superficiale per evitare di creare altre criticità sulla pavimentazione per le persone con difficoltà motorie.

Materiale suggerito: **Pietra di prun**
