PANVINIO, L.GE

N. Intervento

0601

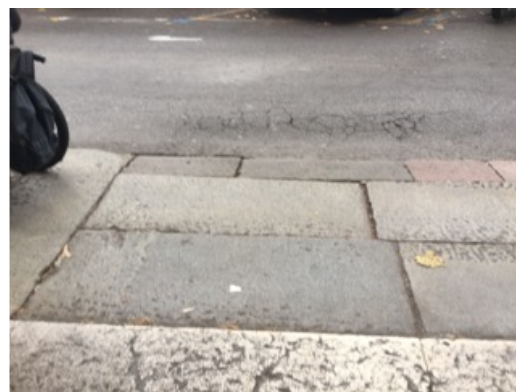
Foto del rilievo

Criticità

Presenza di sconnessioni, buche isolate, deformazioni della pavimentazione esistente, assenza di porzioni di essa.

Descrizione prestazionale dell'intervento

Adeguamento della pavimentazione dissestata tramite **demolizione e rifacimento del tappetino d'usura o sostituzione di parte di essa**, con finitura tale da rendere il piano di calpestio perfettamente complanare e raccordato adeguatamente alla pavimentazione esistente.

ATTENZIONE !

Occorre fare una buona rasatura della finitura superficiale per evitare di creare altre criticità sulla pavimentazione per le persone con difficoltà motorie.
