PANVINIO, L.GE

Descrizione prestazionale dell'intervento

Data del sopralluogo: 27/06/2018

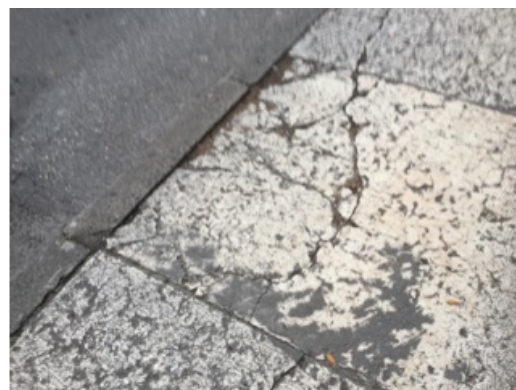
Foto del rilievo

Criticità

Presenza di sconnessioni, buche isolate, deformazioni della pavimentazione esistente, assenza di porzioni di essa.

Adeguamento della pavimentazione dissestata tramite **demolizione e rifacimento del tappetino d'usura o sostituzione di parte di essa**, con finitura tale da rendere il piano di calpestio perfettamente complanare e raccordato adeguatamente alla pavimentazione esistente.

Occorre fare una buona rasatura della finitura superficiale per evitare di creare altre criticità sulla pavimentazione per le persone con difficoltà motorie.

Materiale suggerito: **Pietra di Prun**
