PANVINIO, L.GE

0617

Descrizione prestazionale dell'intervento

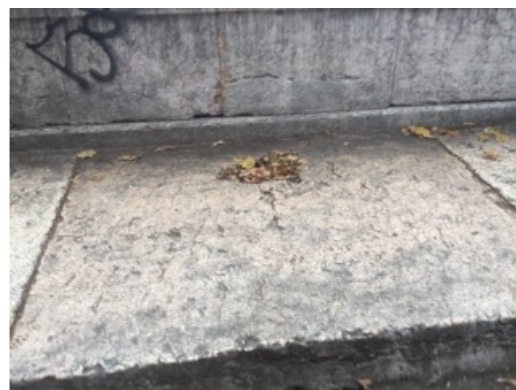
Foto del rilievo

Presenza di sconnessioni, buche isolate, deformazioni della pavimentazione esistente, assenza di porzioni di essa.

Adeguamento della pavimentazione dissestata tramite **demolizione e rifacimento del tappetino d'usura o sostituzione di parte di essa**, con finitura tale da rendere il piano di calpestio perfettamente complanare e raccordato adeguatamente alla pavimentazione esistente.

Occorre fare una buona rasatura della finitura superficiale per evitare di creare altre criticità sulla pavimentazione per le persone con difficoltà motorie.

Materiale suggerito: **Pietra di Prun**
