S. GIROLAMO, V.LO

0653

Descrizione prestazionale dell'intervento

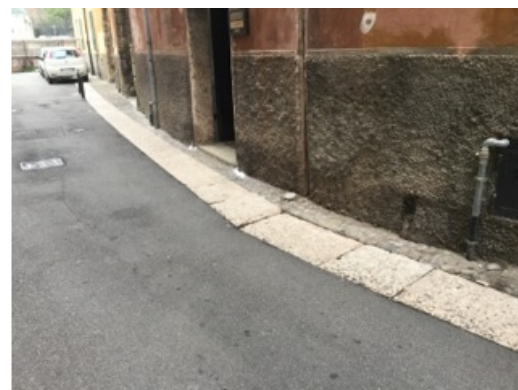
Foto del rilievo

Presenza di sconnessioni, buche isolate, deformazioni della pavimentazione esistente, assenza di porzioni di essa.

Adeguamento della pavimentazione dissestata tramite **demolizione e rifacimento del tappetino d'usura o sostituzione di parte di essa**, con finitura tale da rendere il piano di calpestio perfettamente complanare e raccordato adeguatamente alla pavimentazione esistente.

Occorre fare una buona rasatura della finitura superficiale per evitare di creare altre criticità sulla pavimentazione per le persone con difficoltà motorie.
