PANVINIO, L.GE

N. Intervento

0631

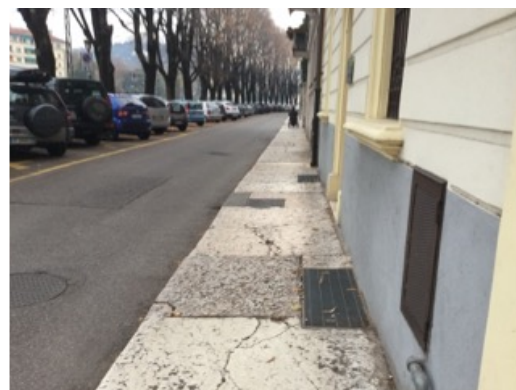
Foto del rilievo

Presenza di sconnessioni, buche isolate, deformazioni della pavimentazione esistente, assenza di porzioni di essa.

Presenza di quattro lastre da rialzare sostituire raccordare in sequenza

Adeguamento della pavimentazione dissestata tramite **demolizione e rifacimento del tappetino d'usura o sostituzione di parte di essa**, con finitura tale da rendere il piano di calpestio perfettamente complanare e raccordato adeguatamente alla pavimentazione esistente.

Occorre fare una buona rasatura della finitura superficiale per evitare di creare altre criticità sulla pavimentazione per le persone con difficoltà motorie.

Materiale suggerito: **Pietra di Prun**
