PANVINIO, L.GE

0609

Descrizione prestazionale dell'intervento

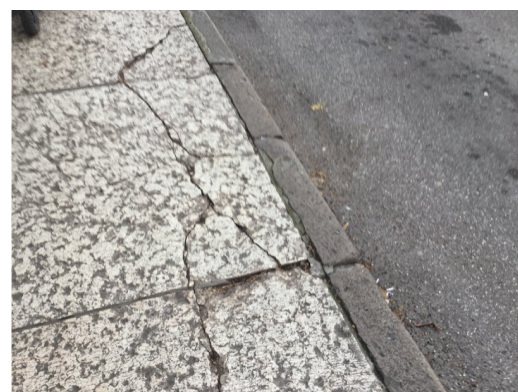
Foto del rilievo

Criticità

Pavimentazione con **sconnessioni dovute alle fugature**

Rifacimento della fugatura tramite asportazione materiale eventualmente sporgente e ripristino materiale dove mancante, con stilatura adeguata al fine di ottenere perfetta complanarietà tra gli elementi costituenti la pavimentazione.

Occorre fare una buona rasatura della finitura superficiale (attraverso la compattazione e la rullatura del materiale) per evitare di creare altre criticità sulla pavimentazione per le persone con difficoltà motorie. Ovvero non creare spessori e fonti di inciampo.

Materiale suggerito: **Furgatura in sabbia e cemento**
