DONATELLI, L.GE T.

N. Intervento

**0694**

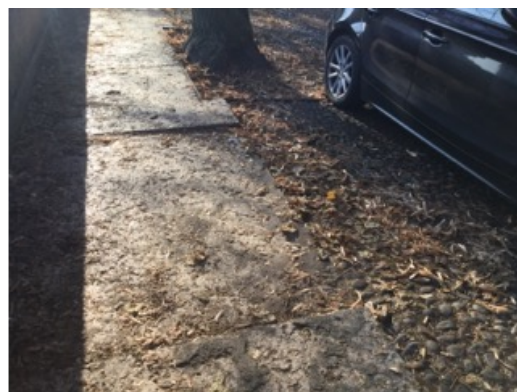
Foto del rilievo

**Presenza di sconnessioni**, buche isolate, deformazioni della pavimentazione esistente, assenza di porzioni di essa.

Presenza di tre pietre incassate... da sollevare per rendere il percorso complanare.

Adeguamento della pavimentazione dissestata tramite **demolizione e rifacimento del tappetino d'usura o sostituzione di parte di essa**, con finitura tale da rendere il piano di calpestio perfettamente complanare e raccordato adeguatamente alla pavimentazione esistente.

Occorre fare una buona rasatura della finitura superficiale per evitare di creare altre criticità sulla pavimentazione per le persone con difficoltà motorie.

Materiale suggerito: **Pietra di Prun**
