PANVINIO, L.GE

N. Intervento

**0623**

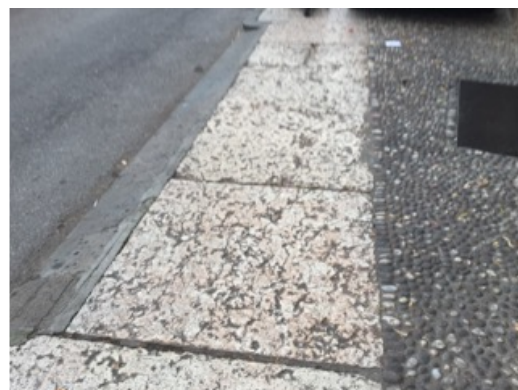
Foto del rilievo

Criticità

**Presenza di sconnessioni**, buche isolate, deformazioni della pavimentazione esistente, assenza di porzioni di essa.

Adeguamento della pavimentazione dissestata tramite **demolizione e rifacimento del tappetino d'usura o sostituzione di parte di essa**, con finitura tale da rendere il piano di calpestio perfettamente complanare e raccordato adeguatamente alla pavimentazione esistente.

Occorre fare una buona rasatura della finitura superficiale per evitare di creare altre criticità sulla pavimentazione per le persone con difficoltà motorie.

Materiale suggerito: **Pietra di Prun**
