BASSI, VIA DON

N. Intervento

0792

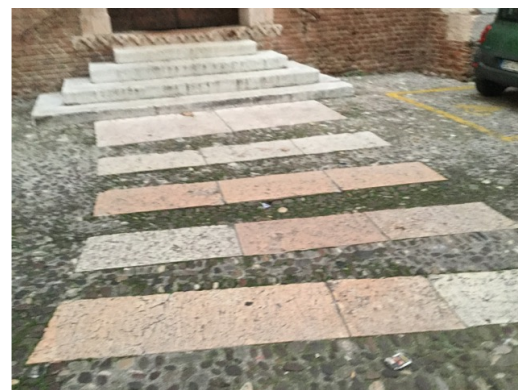
Foto del rilievo

Criticità

Presenza di sconnessioni, buche isolate, deformazioni della pavimentazione esistente, assenza di porzioni di essa.

Sistemazioni dei sassi tra una pietra e l'altra che dividono attraversamento pedonale

Adeguamento della pavimentazione dissestata tramite **demolizione e rifacimento del tappetino d'usura o sostituzione di parte di essa**, con finitura tale da rendere il piano di calpestio perfettamente complanare e raccordato adeguatamente alla pavimentazione esistente.

Occorre fare una buona rasatura della finitura superficiale per evitare di creare altre criticità sulla pavimentazione per le persone con difficoltà motorie.

Materiale suggerito: **Pietra di Prun**
