RUBELE, L.GE B.

0719

Descrizione prestazionale dell'intervento

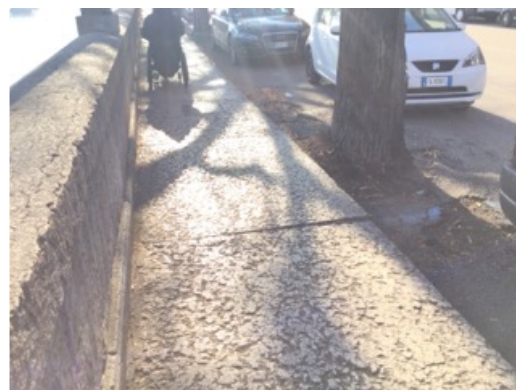
Foto del rilievo

Criticità

Presenza di sconnessioni, buche isolate, deformazioni della pavimentazione esistente, assenza di porzioni di essa.

Sempre in corrispondenza degli alberi

Adeguamento della pavimentazione dissestata tramite **demolizione e rifacimento del tappetino d'usura o sostituzione di parte di essa**, con finitura tale da rendere il piano di calpestio perfettamente complanare e raccordato adeguatamente alla pavimentazione esistente.

Occorre fare una buona rasatura della finitura superficiale per evitare di creare altre criticità sulla pavimentazione per le persone con difficoltà motorie.

Materiale suggerito: **Pietra di Prun**
