RUBELE, L.GE B.

**0713**

Descrizione prestazionale dell'intervento

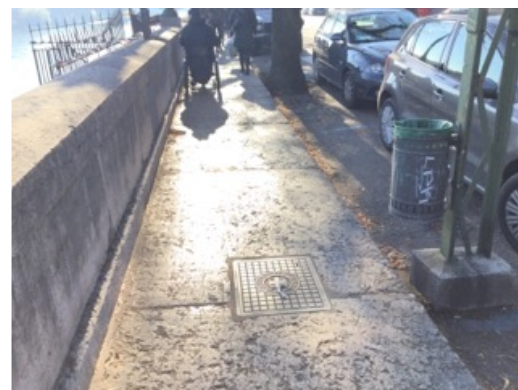
Foto del rilievo

**Presenza di sconnessioni**, buche isolate, deformazioni della pavimentazione esistente, assenza di porzioni di essa.

Le radici hanno sollevato le pietre del marciapiede.

Adeguamento della pavimentazione dissestata tramite **demolizione e rifacimento del tappetino d'usura o sostituzione di parte di essa**, con finitura tale da rendere il piano di calpestio perfettamente complanare e raccordato adeguatamente alla pavimentazione esistente.

Occorre fare una buona rasatura della finitura superficiale per evitare di creare altre criticità sulla pavimentazione per le persone con difficoltà motorie.

Materiale suggerito: **Pietra di Prun**
