# SOTTORIVA, VIA

N. Intervento

**0787**

## Descrizione prestazionale dell'intervento

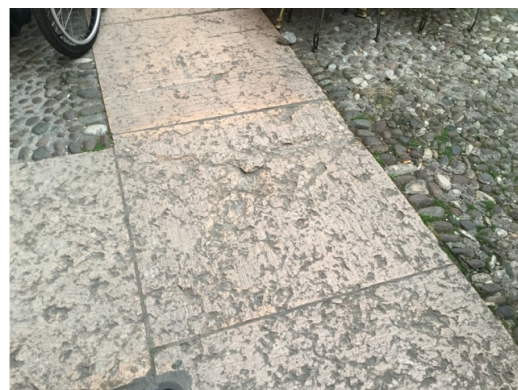
## Foto del rilievo

**Presenza di sconnessioni**, buche isolate, deformazioni della pavimentazione esistente, assenza di porzioni di essa.

Adeguamento della pavimentazione dissestata tramite **demolizione e rifacimento del tappetino d'usura o sostituzione di parte di essa**, con finitura tale da rendere il piano di calpestio perfettamente complanare e raccordato adeguatamente alla pavimentazione esistente.

Occorre fare una buona rasatura della finitura superficiale per evitare di creare altre criticità sulla pavimentazione per le persone con difficoltà motorie.
