RUBELE, L.GE B.

**0742**

Descrizione prestazionale dell'intervento

Caditoia inadeguata

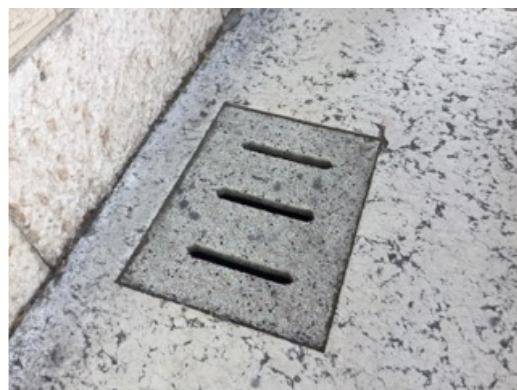
Foto del rilievo

Tra il civico 38 ed il civico 36 tre caditoie scavate Bonelli pietra con fori eccessivamente larghi.

**Sostituzione** della caditoia con nuovo manufatto che verrà incassato e reso perfettamente complanare al pavimento. La caditoia non dovrà presentare fessure tali da costituire ostacolo o pericolo rispetto a ruote, tacchi o bastoni. I vuoti non potranno essere attraversati da sfere di diametro superiore ai 20 mm (preferibilmente non superiore a 15 mm); eventuali fessure parallele dovranno essere poste in senso ortogonale alla principale direzione di marcia.

Occorre fare una buona rasatura della finitura superficiale per evitare di creare altre criticità sulla pavimentazione per le persone con difficoltà motorie.

Materiale suggerito: **Pietra di Prun**
