BASSI, VIA DON

N. Intervento

0798

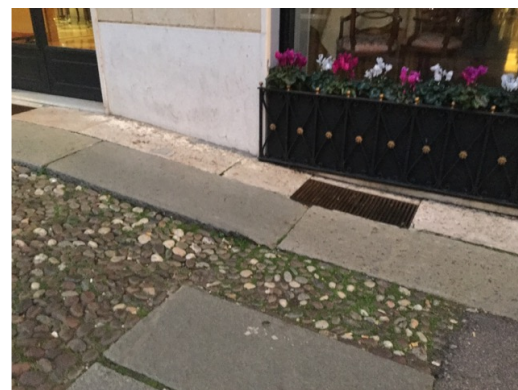
Foto del rilievo

Criticità

Presenza di sconnessioni, buche isolate, deformazioni della pavimentazione esistente, assenza di porzioni di essa.

Descrizione prestazionale dell'intervento

Adeguamento della pavimentazione dissestata tramite **demolizione e rifacimento del tappetino d'usura o sostituzione di parte di essa**, con finitura tale da rendere il piano di calpestio perfettamente complanare e raccordato adeguatamente alla pavimentazione esistente.

Occorre fare una buona rasatura della finitura superficiale per evitare di creare altre criticità sulla pavimentazione per le persone con difficoltà motorie.

Materiale suggerito: **Trachite**
