RUBELE, L.GE B.

N. Intervento

0723

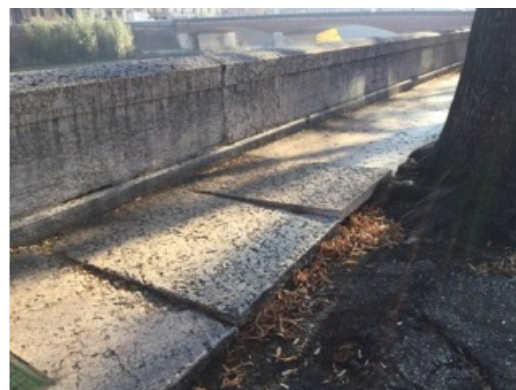
Foto del rilievo

Presenza di sconnessioni, buche isolate, deformazioni della pavimentazione esistente, assenza di porzioni di essa.

Adeguamento della pavimentazione dissestata tramite **demolizione e rifacimento del tappetino d'usura o sostituzione di parte di essa**, con finitura tale da rendere il piano di calpestio perfettamente complanare e raccordato adeguatamente alla pavimentazione esistente.

Occorre fare una buona rasatura della finitura superficiale per evitare di creare altre criticità sulla pavimentazione per le persone con difficoltà motorie.

Materiale suggerito: **Pietra di Prun**
