S. ANASTASIA, C.SO

N. Intervento

0858

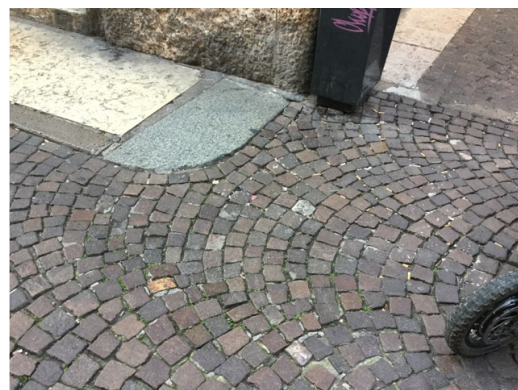
Foto del rilievo

Presenza di sconnessioni, buche isolate, deformazioni della pavimentazione esistente, assenza di porzioni di essa.

Adeguamento della pavimentazione dissestata tramite **demolizione e rifacimento del tappetino d'usura o sostituzione di parte di essa**, con finitura tale da rendere il piano di calpestio perfettamente complanare e raccordato adeguatamente alla pavimentazione esistente.

Occorre fare una buona rasatura della finitura superficiale per evitare di creare altre criticità sulla pavimentazione per le persone con difficoltà motorie.

Materiale suggerito: **Pietra di Prun**
