ERBE, P.ZZA DELLE

Descrizione prestazionale dell'intervento

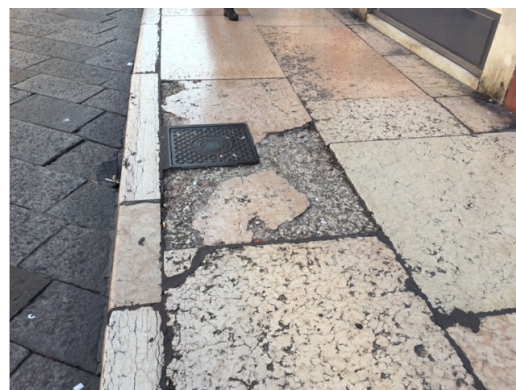
Foto del rilievo

Presenza di sconnessioni, buche isolate, deformazioni della pavimentazione esistente, assenza di porzioni di essa.

Siamo sul lato nord di piazza delle erbe per la presenza di traffico veicolare la gran parte dei masegni in trachite sono smossi causando innumerevoli buche e alti gradini, si consiglia il completo rifacimento della porzione indicata

Adeguamento della pavimentazione dissestata tramite **demolizione e rifacimento del tappetino d'usura o sostituzione di parte di essa**, con finitura tale da rendere il piano di calpestio perfettamente complanare e raccordato adeguatamente alla pavimentazione esistente.

Occorre fare una buona rasatura della finitura superficiale per evitare di creare altre criticità sulla pavimentazione per le persone con difficoltà motorie.

Materiale suggerito: **Pietra di Prun**
