S. ANASTASIA, C.SO

0864

Descrizione prestazionale dell'intervento

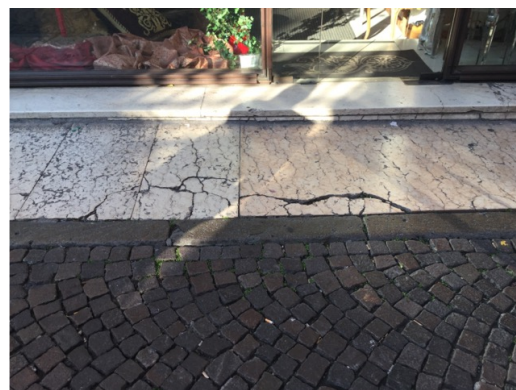
Foto del rilievo

Presenza di sconnessioni, buche isolate, deformazioni della pavimentazione esistente, assenza di porzioni di essa.

Adeguamento della pavimentazione dissestata tramite **demolizione e rifacimento del tappetino d'usura o sostituzione di parte di essa**, con finitura tale da rendere il piano di calpestio perfettamente complanare e raccordato adeguatamente alla pavimentazione esistente.

Occorre fare una buona rasatura della finitura superficiale per evitare di creare altre criticità sulla pavimentazione per le persone con difficoltà motorie.

Materiale suggerito: **Pietra di Prun**
