S. ANASTASIA, C.SO

N. Intervento

0879

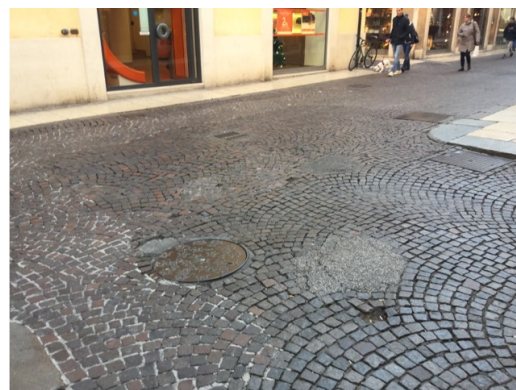
Foto del rilievo

Presenza di sconnessioni, buche isolate, deformazioni della pavimentazione esistente, assenza di porzioni di essa.

Adeguamento della pavimentazione dissestata tramite **demolizione e rifacimento del tappetino d'usura o sostituzione di parte di essa**, con finitura tale da rendere il piano di calpestio perfettamente complanare e raccordato adeguatamente alla pavimentazione esistente.

Occorre fare una buona rasatura della finitura superficiale per evitare di creare altre criticità sulla pavimentazione per le persone con difficoltà motorie.

Materiale suggerito: **Porfido cubetto 8x8**
