# CASTELROTTO, V.LO

**0829**

## Descrizione prestazionale dell'intervento

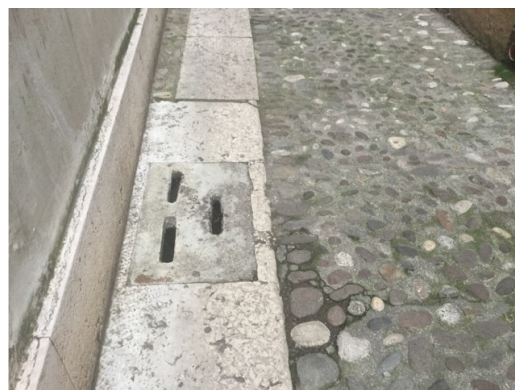
## Foto del rilievo

## Criticità

Caditoia inadeguata

**Sostituzione** della caditoia con nuovo manufatto che verrà incassato e reso perfettamente complanare al pavimento. La caditoia non dovrà presentare fessure tali da costituire ostacolo o pericolo rispetto a ruote, tacchi o bastoni. I vuoti non potranno essere attraversati da sfere di diametro superiore ai 20 mm (preferibilmente non superiore a 15 mm); eventuali fessure parallele dovranno essere poste in senso ortogonale alla principale direzione di marcia.

Occorre fare una buona rasatura della finitura superficiale per evitare di creare altre criticità sulla pavimentazione per le persone con difficoltà motorie.

Materiale suggerito: **Pietra di Prun**
