CADREGA, VIA

N. Intervento

0824

Descrizione prestazionale dell'intervento

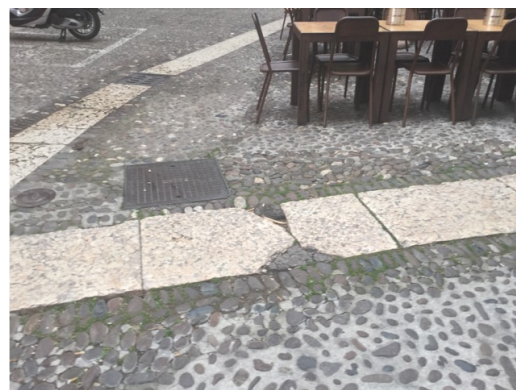
Foto del rilievo

Criticità

Presenza di sconnessioni, buche isolate, deformazioni della pavimentazione esistente, assenza di porzioni di essa.

Adeguamento della pavimentazione dissestata tramite **demolizione e rifacimento del tappetino d'usura o sostituzione di parte di essa**, con finitura tale da rendere il piano di calpestio perfettamente complanare e raccordato adeguatamente alla pavimentazione esistente.

ATTENZIONE !

Occorre fare una buona rasatura della finitura superficiale per evitare di creare altre criticità sulla pavimentazione per le persone con difficoltà motorie.

Materiale suggerito: **Pietra di Prun**
