S. ANASTASIA, C.SO

N. Intervento

0870

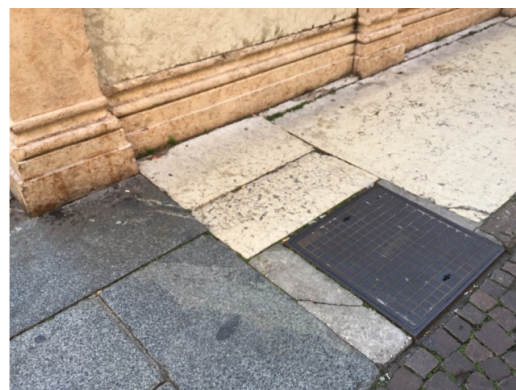
Foto del rilievo

Criticità

Presenza di sconnessioni, buche isolate, deformazioni della pavimentazione esistente, assenza di porzioni di essa.

Descrizione prestazionale dell'intervento

Adeguamento della pavimentazione dissestata tramite **demolizione e rifacimento del tappetino d'usura o sostituzione di parte di essa**, con finitura tale da rendere il piano di calpestio perfettamente complanare e raccordato adeguatamente alla pavimentazione esistente.

Occorre fare una buona rasatura della finitura superficiale per evitare di creare altre criticità sulla pavimentazione per le persone con difficoltà motorie.

Materiale suggerito: **Pietra di Prun**
