ERBE, P.ZZA DELLE

Descrizione prestazionale dell'intervento

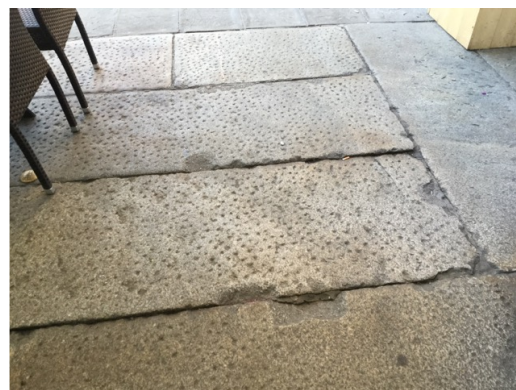
Foto del rilievo

Criticità

Presenza di sconnessioni, buche isolate, deformazioni della pavimentazione esistente, assenza di porzioni di essa.

Adeguamento della pavimentazione dissestata tramite **demolizione e rifacimento del tappetino d'usura o sostituzione di parte di essa**, con finitura tale da rendere il piano di calpestio perfettamente complanare e raccordato adeguatamente alla pavimentazione esistente.

Occorre fare una buona rasatura della finitura superficiale per evitare di creare altre criticità sulla pavimentazione per le persone con difficoltà motorie.

L'intervento di rifacimento della pavimentazione per risolvere le sconnessioni può essere l'opportunità di raccordare la pavimentazione inferiore a quella superiore marmo

Materiale suggerito: **Trachite**
