S. ANASTASIA, C.SO

N. Intervento

0876

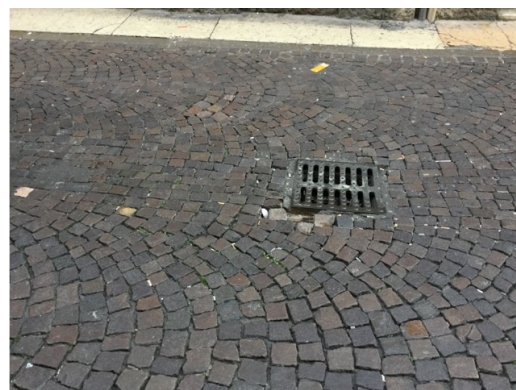
Foto del rilievo

Presenza di sconnessioni, buche isolate, deformazioni della pavimentazione esistente, assenza di porzioni di essa.

Adeguamento della pavimentazione dissestata tramite **demolizione e rifacimento del tappetino d'usura o sostituzione di parte di essa**, con finitura tale da rendere il piano di calpestio perfettamente complanare e raccordato adeguatamente alla pavimentazione esistente.

Occorre fare una buona rasatura della finitura superficiale per evitare di creare altre criticità sulla pavimentazione per le persone con difficoltà motorie.

Materiale suggerito: **Porfido cubetto 8x8**
