S. ANASTASIA, C.SO

N. Intervento

0873

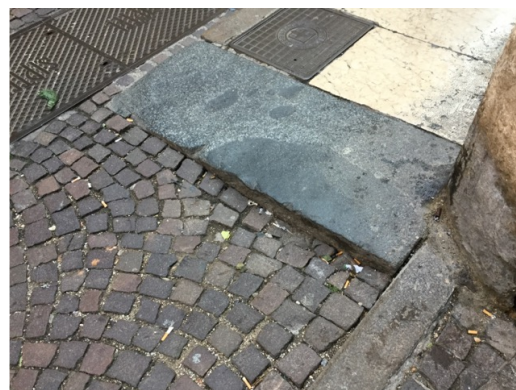
Foto del rilievo

Criticità

Presenza di sconnessioni, buche isolate, deformazioni della pavimentazione esistente, assenza di porzioni di essa.

Adeguamento della pavimentazione dissestata tramite **demolizione e rifacimento del tappetino d'usura o sostituzione di parte di essa**, con finitura tale da rendere il piano di calpestio perfettamente complanare e raccordato adeguatamente alla pavimentazione esistente.

Occorre fare una buona rasatura della finitura superficiale per evitare di creare altre criticità sulla pavimentazione per le persone con difficoltà motorie.

Materiale suggerito: **Porfido cubetto 8x8**
