## ERBE, P.ZZA DELLE

**0898**

### Descrizione prestazionale dell'intervento

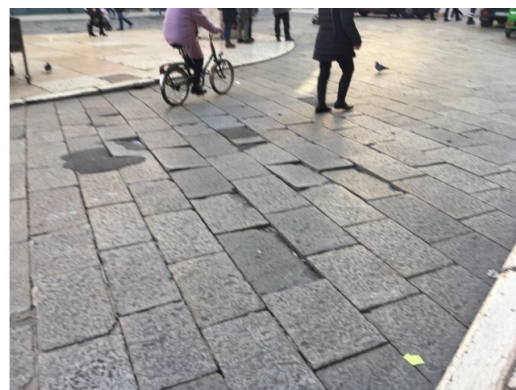
**Presenza di sconnessioni**, buche isolate, deformazioni della pavimentazione esistente, assenza di porzioni di essa.

Adeguamento della pavimentazione dissestata tramite **demolizione e rifacimento del tappetino d'usura o sostituzione di parte di essa**, con finitura tale da rendere il piano di calpestio perfettamente complanare e raccordato adeguatamente alla pavimentazione esistente.

Occorre fare una buona rasatura della finitura superficiale per evitare di creare altre criticità sulla pavimentazione per le persone con difficoltà motorie.

L'intervento di rifacimento della pavimentazione per risolvere le sconnessioni può essere l'opportunità di raccordare la pavimentazione inferiore a quella superiore marmo

Materiale suggerito: **Granito**
