ALIGHIERI, VIA D.

N. Intervento

0885

Descrizione prestazionale dell'intervento

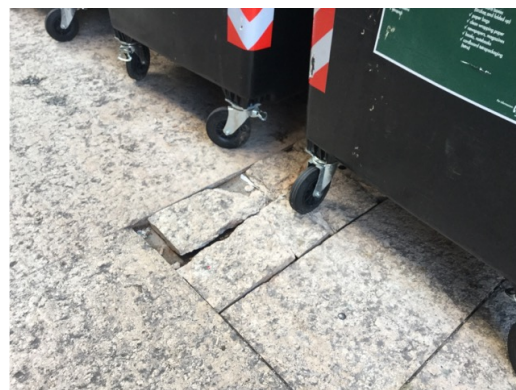
Foto del rilievo

Criticità

Presenza di sconnessioni, buche isolate, deformazioni della pavimentazione esistente, assenza di porzioni di essa.

Adeguamento della pavimentazione dissestata tramite **demolizione e rifacimento del tappetino d'usura o sostituzione di parte di essa**, con finitura tale da rendere il piano di calpestio perfettamente complanare e raccordato adeguatamente alla pavimentazione esistente.

Occorre fare una buona rasatura della finitura superficiale per evitare di creare altre criticità sulla pavimentazione per le persone con difficoltà motorie.

Materiale suggerito: **Pietra di Prun**
