S. ANASTASIA, C.SO

N. Intervento

0863

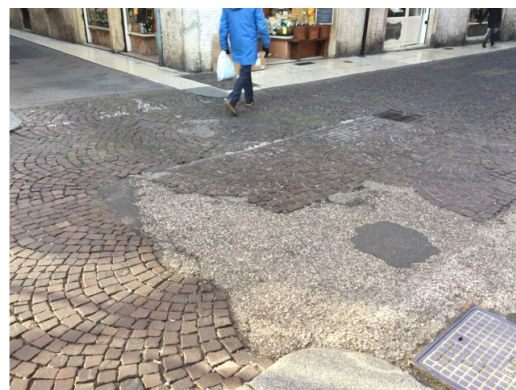
Foto del rilievo

Criticità

Presenza di sconnessioni, buche isolate, deformazioni della pavimentazione esistente, assenza di porzioni di essa.

Descrizione prestazionale dell'intervento

Adeguamento della pavimentazione dissestata tramite **demolizione e rifacimento del tappetino d'usura o sostituzione di parte di essa**, con finitura tale da rendere il piano di calpestio perfettamente complanare e raccordato adeguatamente alla pavimentazione esistente.

ATTENZIONE !

Occorre fare una buona rasatura della finitura superficiale per evitare di creare altre criticità sulla pavimentazione per le persone con difficoltà motorie.

Materiale suggerito: **Porfido cubetto 8x8**
