S. PIETRO MARTIRE, VIA

N. Intervento

0843

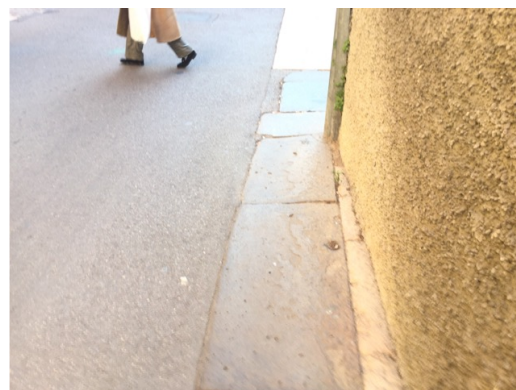
Foto del rilievo

Criticità

Presenza di sconnessioni, buche isolate, deformazioni della pavimentazione esistente, assenza di porzioni di essa.

Adeguamento della pavimentazione dissestata tramite **demolizione e rifacimento del tappetino d'usura o sostituzione di parte di essa**, con finitura tale da rendere il piano di calpestio perfettamente complanare e raccordato adeguatamente alla pavimentazione esistente.

Occorre fare una buona rasatura della finitura superficiale per evitare di creare altre criticità sulla pavimentazione per le persone con difficoltà motorie.

Materiale suggerito: **Trachite**
