ERBE, P.ZZA DELLE

Descrizione prestazionale dell'intervento

Data del sopralluogo: 27/06/2018

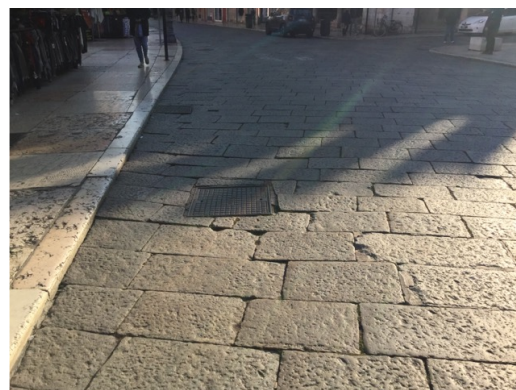
Foto del rilievo

Presenza di sconnessioni, buche isolate, deformazioni della pavimentazione esistente, assenza di porzioni di essa.

Siamo sul lato nord di piazza delle erbe per la presenza di traffico veicolare la gran parte dei masegni in trachite sono smossi causando innumerevoli buche e alti gradini, si consiglia il completo rifacimento della porzione indicata

Adeguamento della pavimentazione dissestata tramite **demolizione e rifacimento del tappetino d'usura o sostituzione di parte di essa**, con finitura tale da rendere il piano di calpestio perfettamente complanare e raccordato adeguatamente alla pavimentazione esistente.

Occorre fare una buona rasatura della finitura superficiale per evitare di creare altre criticità sulla pavimentazione per le persone con difficoltà motorie.

Materiale suggerito: **Granito**
