S. ANASTASIA, C.SO

N. Intervento

0854

Descrizione prestazionale dell'intervento

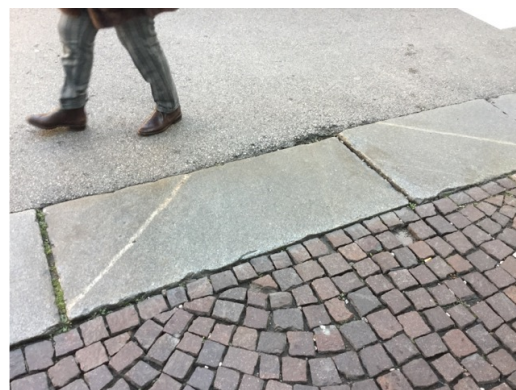
Foto del rilievo

Presenza di sconnessioni, buche isolate, deformazioni della pavimentazione esistente, assenza di porzioni di essa.

Adeguamento della pavimentazione dissestata tramite **demolizione e rifacimento del tappetino d'usura o sostituzione di parte di essa**, con finitura tale da rendere il piano di calpestio perfettamente complanare e raccordato adeguatamente alla pavimentazione esistente.

Occorre fare una buona rasatura della finitura superficiale per evitare di creare altre criticità sulla pavimentazione per le persone con difficoltà motorie.

Materiale suggerito: **Trachite**
