## S. FERMO CORTALTA, V.LO

**0808**

### Descrizione prestazionale dell'intervento

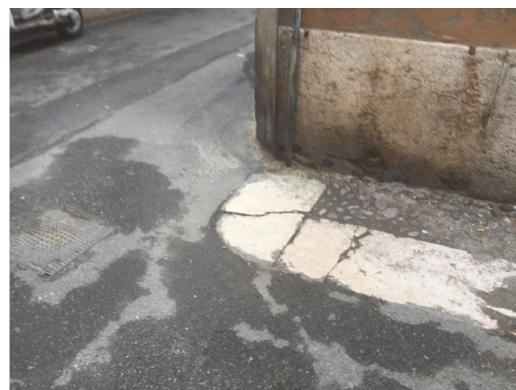
### Foto del rilievo

**Presenza di sconnessioni**, buche isolate, deformazioni della pavimentazione esistente, assenza di porzioni di essa.

Adeguamento della pavimentazione dissestata tramite **demolizione e rifacimento del tappetino d'usura o sostituzione di parte di essa**, con finitura tale da rendere il piano di calpestio perfettamente complanare e raccordato adeguatamente alla pavimentazione esistente.

Occorre fare una buona rasatura della finitura superficiale per evitare di creare altre criticità sulla pavimentazione per le persone con difficoltà motorie.
