## S. ANASTASIA, C.SO

N. Intervento

**0878**

### Descrizione prestazionale dell'intervento

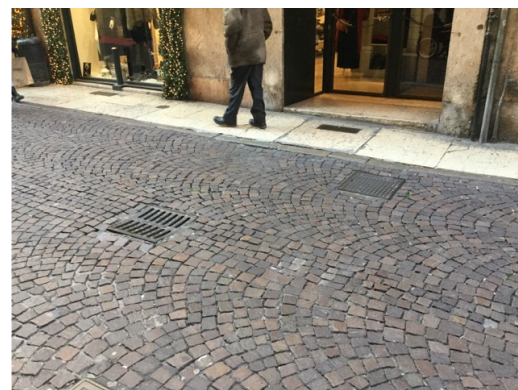
### Foto del rilievo

**Presenza di sconnessioni**, buche isolate, deformazioni della pavimentazione esistente, assenza di porzioni di essa.

Adeguamento della pavimentazione dissestata tramite **demolizione e rifacimento del tappetino d'usura o sostituzione di parte di essa**, con finitura tale da rendere il piano di calpestio perfettamente complanare e raccordato adeguatamente alla pavimentazione esistente.

Occorre fare una buona rasatura della finitura superficiale per evitare di creare altre criticità sulla pavimentazione per le persone con difficoltà motorie.

Materiale suggerito: **Porfido cubetto 8x8**
