## S. ANASTASIA, C.SO

N. Intervento

**0868**

### Descrizione prestazionale dell'intervento

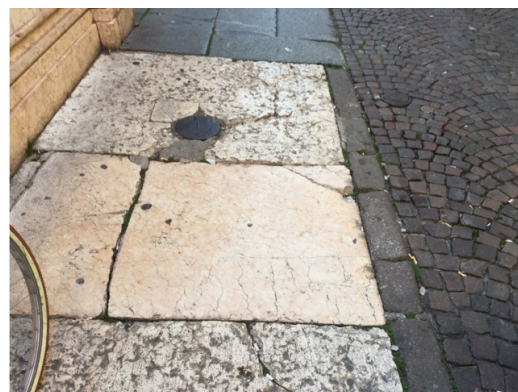
### Foto del rilievo

### Criticità

**Presenza di sconnessioni**, buche isolate, deformazioni della pavimentazione esistente, assenza di porzioni di essa.

Adeguamento della pavimentazione dissestata tramite **demolizione e rifacimento del tappetino d'usura o sostituzione di parte di essa**, con finitura tale da rendere il piano di calpestio perfettamente complanare e raccordato adeguatamente alla pavimentazione esistente.

Occorre fare una buona rasatura della finitura superficiale per evitare di creare altre criticità sulla pavimentazione per le persone con difficoltà motorie.
