S. ANASTASIA, C.SO

N. Intervento

0877

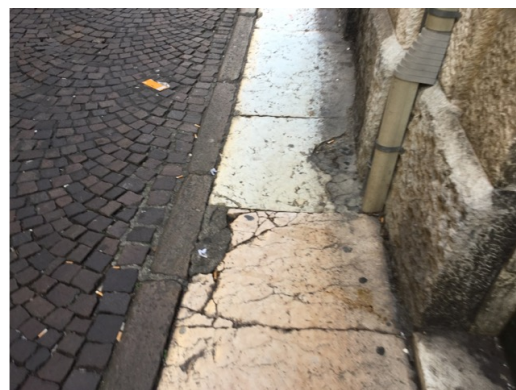
Foto del rilievo

Criticità

Presenza di sconnessioni, buche isolate, deformazioni della pavimentazione esistente, assenza di porzioni di essa.

Descrizione prestazionale dell'intervento

Adeguamento della pavimentazione dissestata tramite **demolizione e rifacimento del tappetino d'usura o sostituzione di parte di essa**, con finitura tale da rendere il piano di calpestio perfettamente complanare e raccordato adeguatamente alla pavimentazione esistente.

Occorre fare una buona rasatura della finitura superficiale per evitare di creare altre criticità sulla pavimentazione per le persone con difficoltà motorie.

Materiale suggerito: **Pietra di Prun**
