S. SALVATORE VECCHIO, VIA

N. Intervento

0832

Data del sopralluogo: 27/06/2018

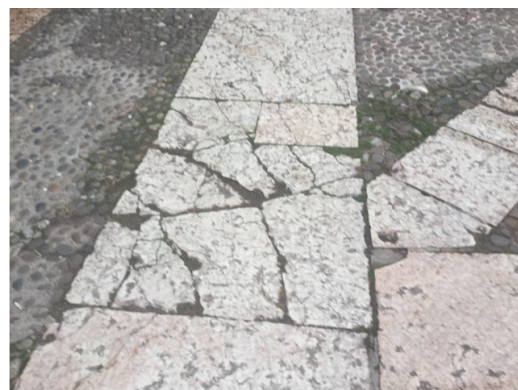
Foto del rilievo

Criticità

Presenza di sconnessioni, buche isolate, deformazioni della pavimentazione esistente, assenza di porzioni di essa.

Adeguamento della pavimentazione dissestata tramite **demolizione e rifacimento del tappetino d'usura o sostituzione di parte di essa**, con finitura tale da rendere il piano di calpestio perfettamente complanare e raccordato adeguatamente alla pavimentazione esistente.

Occorre fare una buona rasatura della finitura superficiale per evitare di creare altre criticità sulla pavimentazione per le persone con difficoltà motorie.

Materiale suggerito: **Pietra di Prun**
