DUOMO, P.ZZA

N. Intervento

0934

Descrizione prestazionale dell'intervento

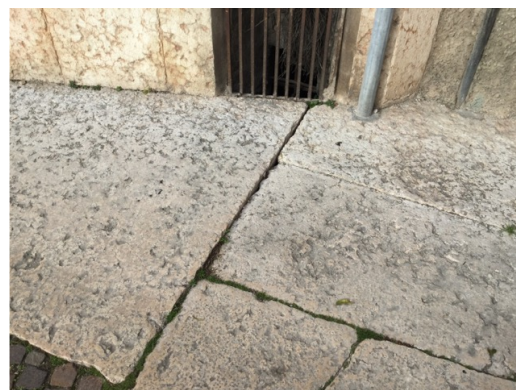
Foto del rilievo

Criticità

Presenza di sconnessioni, buche isolate, deformazioni della pavimentazione esistente, assenza di porzioni di essa.

Adeguamento della pavimentazione dissestata tramite **demolizione e rifacimento del tappetino d'usura o sostituzione di parte di essa**, con finitura tale da rendere il piano di calpestio perfettamente complanare e raccordato adeguatamente alla pavimentazione esistente.

Occorre fare una buona rasatura della finitura superficiale per evitare di creare altre criticità sulla pavimentazione per le persone con difficoltà motorie.

Materiale suggerito: **Pietra di Prun**
