SABBIONAIA, V.LO

0974

Descrizione prestazionale dell'intervento

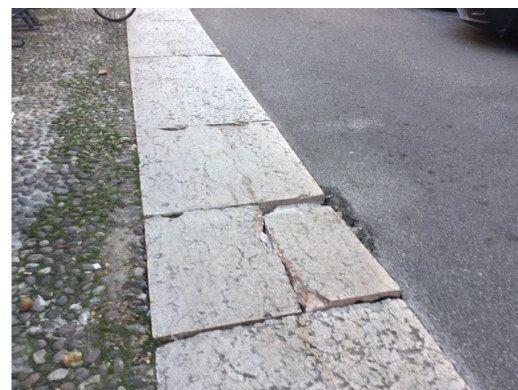
Foto del rilievo

Presenza di sconnessioni, buche isolate, deformazioni della pavimentazione esistente, assenza di porzioni di essa.

Adeguamento della pavimentazione dissestata tramite **demolizione e rifacimento del tappetino d'usura o sostituzione di parte di essa**, con finitura tale da rendere il piano di calpestio perfettamente complanare e raccordato adeguatamente alla pavimentazione esistente.

Occorre fare una buona rasatura della finitura superficiale per evitare di creare altre criticità sulla pavimentazione per le persone con difficoltà motorie.

Materiale suggerito: **Pietra di Prun**
