## DUOMO, P.ZZA

N. Intervento

**0935**

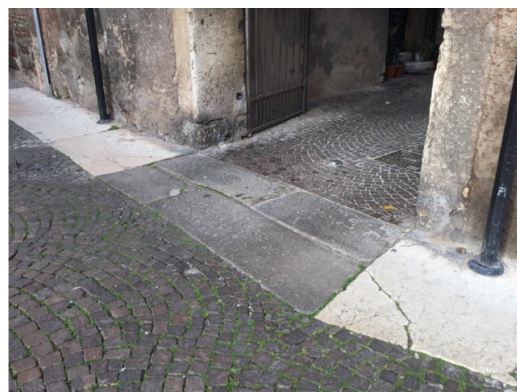
**Presenza di sconnessioni**, buche isolate, deformazioni della pavimentazione esistente, assenza di porzioni di essa.

In corrispondenza del passo carraio dell'ingresso della biblioteca capitolare

Adeguamento della pavimentazione dissestata tramite **demolizione e rifacimento del tappetino d'usura o sostituzione di parte di essa**, con finitura tale da rendere il piano di calpestio perfettamente complanare e raccordato adeguatamente alla pavimentazione esistente.

Occorre fare una buona rasatura della finitura superficiale per evitare di creare altre criticità sulla pavimentazione per le persone con difficoltà motorie.

Materiale suggerito: **Trachite**
