DUOMO, P.ZZA

N. Intervento

0932

Descrizione prestazionale dell'intervento

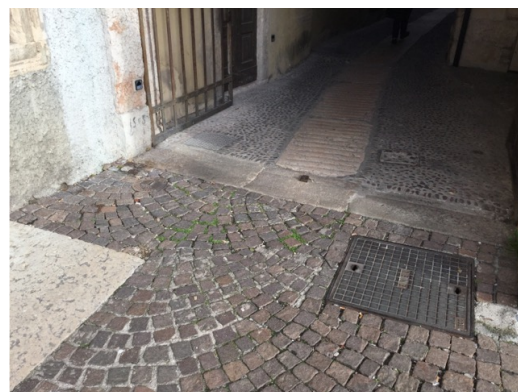
Foto del rilievo

Criticità

Presenza di sconnessioni, buche isolate, deformazioni della pavimentazione esistente, assenza di porzioni di essa.

Adeguamento della pavimentazione dissestata tramite **demolizione e rifacimento del tappetino d'usura o sostituzione di parte di essa**, con finitura tale da rendere il piano di calpestio perfettamente complanare e raccordato adeguatamente alla pavimentazione esistente.

Occorre fare una buona rasatura della finitura superficiale per evitare di creare altre criticità sulla pavimentazione per le persone con difficoltà motorie.

Materiale suggerito: **Porfido cubetto 8x8**
