## DUOMO, P.ZZA

N. Intervento

**0941**

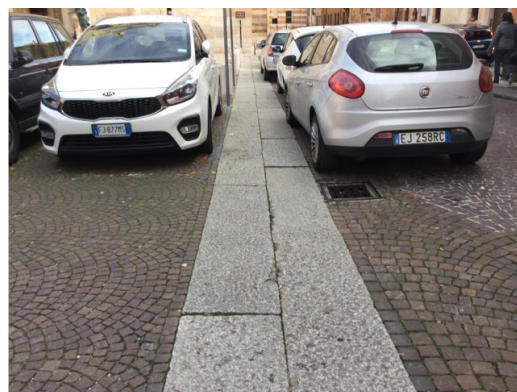
### Foto del rilievo

### Criticità

**Presenza di sconnessioni**, buche isolate, deformazioni della pavimentazione esistente, assenza di porzioni di essa.

Adeguamento della pavimentazione dissestata tramite **demolizione e rifacimento del tappetino d'usura o sostituzione di parte di essa**, con finitura tale da rendere il piano di calpestio perfettamente complanare e raccordato adeguatamente alla pavimentazione esistente.

Occorre fare una buona rasatura della finitura superficiale per evitare di creare altre criticità sulla pavimentazione per le persone con difficoltà motorie.

Materiale suggerito: **Pietra di Prun**
