# SABBIONAIA, V.LO

**0972**

## Descrizione prestazionale dell'intervento

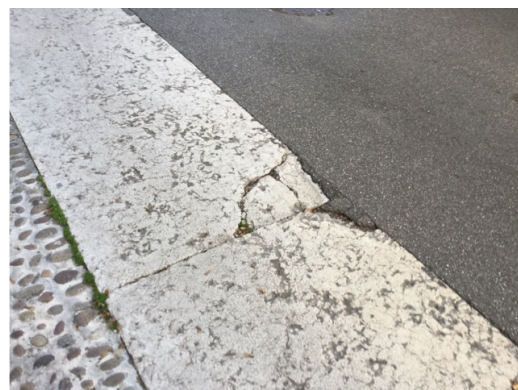
## Foto del rilievo

**Presenza di sconnessioni**, buche isolate, deformazioni della pavimentazione esistente, assenza di porzioni di essa.

Adeguamento della pavimentazione dissestata tramite **demolizione e rifacimento del tappetino d'usura o sostituzione di parte di essa**, con finitura tale da rendere il piano di calpestio perfettamente complanare e raccordato adeguatamente alla pavimentazione esistente.

Occorre fare una buona rasatura della finitura superficiale per evitare di creare altre criticità sulla pavimentazione per le persone con difficoltà motorie.
