## FONTANELLE DUOMO, V.LO

### Descrizione prestazionale dell'intervento

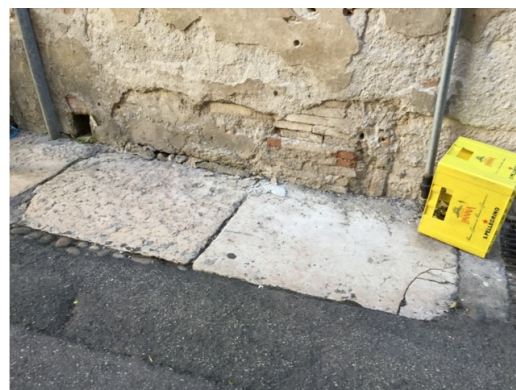
### Foto del rilievo

**Presenza di sconnessioni**, buche isolate, deformazioni della pavimentazione esistente, assenza di porzioni di essa.

Adeguamento della pavimentazione dissestata tramite **demolizione e rifacimento del tappetino d'usura o sostituzione di parte di essa**, con finitura tale da rendere il piano di calpestio perfettamente complanare e raccordato adeguatamente alla pavimentazione esistente.

Occorre fare una buona rasatura della finitura superficiale per evitare di creare altre criticità sulla pavimentazione per le persone con difficoltà motorie.

Materiale suggerito: **Pietra di Prun**
