SABBIONAIA, V.LO

0971

Descrizione prestazionale dell'intervento

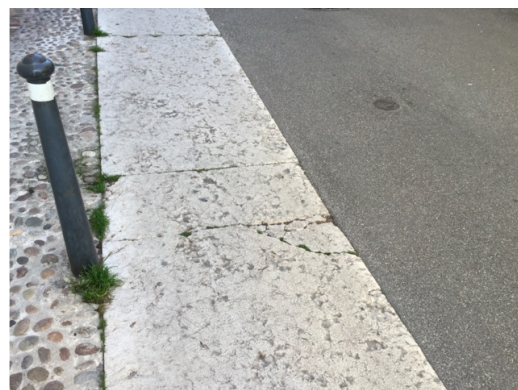
Foto del rilievo

Presenza di sconnessioni, buche isolate, deformazioni della pavimentazione esistente, assenza di porzioni di essa.

Adeguamento della pavimentazione dissestata tramite **demolizione e rifacimento del tappetino d'usura o sostituzione di parte di essa**, con finitura tale da rendere il piano di calpestio perfettamente complanare e raccordato adeguatamente alla pavimentazione esistente.

Occorre fare una buona rasatura della finitura superficiale per evitare di creare altre criticità sulla pavimentazione per le persone con difficoltà motorie.

Materiale suggerito: **Pietra di Prun**
