CAIROLI, VIA

N. Intervento

0925

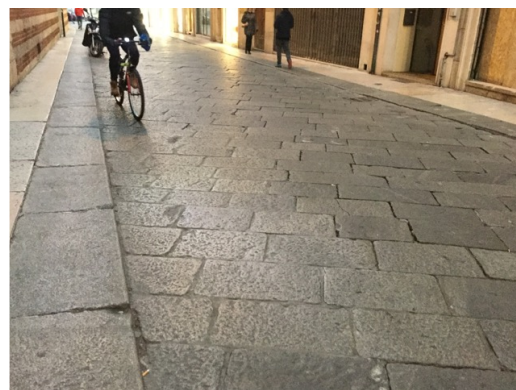
Foto del rilievo

Criticità

Presenza di sconnessioni, buche isolate, deformazioni della pavimentazione esistente, assenza di porzioni di essa.

Descrizione prestazionale dell'intervento

Adeguamento della pavimentazione dissestata tramite **demolizione e rifacimento del tappetino d'usura o sostituzione di parte di essa**, con finitura tale da rendere il piano di calpestio perfettamente complanare e raccordato adeguatamente alla pavimentazione esistente.

Occorre fare una buona rasatura della finitura superficiale per evitare di creare altre criticità sulla pavimentazione per le persone con difficoltà motorie.

Materiale suggerito: **Trachite**
