SABBIONAIA, V.LO

0973

Descrizione prestazionale dell'intervento

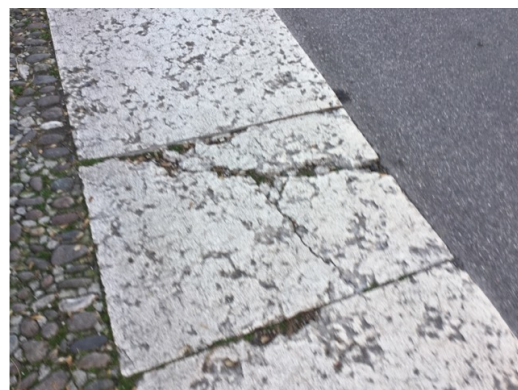
Foto del rilievo

Presenza di sconnessioni, buche isolate, deformazioni della pavimentazione esistente, assenza di porzioni di essa.

Adeguamento della pavimentazione dissestata tramite **demolizione e rifacimento del tappetino d'usura o sostituzione di parte di essa**, con finitura tale da rendere il piano di calpestio perfettamente complanare e raccordato adeguatamente alla pavimentazione esistente.

Occorre fare una buona rasatura della finitura superficiale per evitare di creare altre criticità sulla pavimentazione per le persone con difficoltà motorie.

Materiale suggerito: **Pietra di Prun**
