ACCOLITI, V.LO

N. Intervento

0990

Descrizione prestazionale dell'intervento

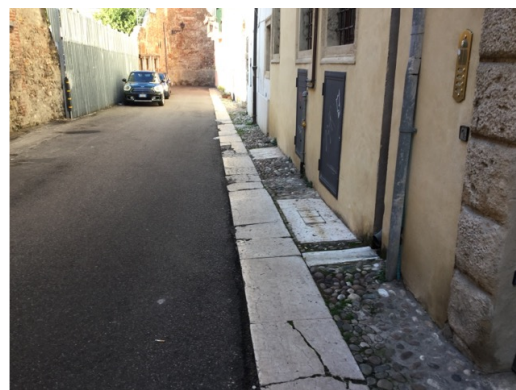
Foto del rilievo

Criticità

Presenza di sconnessioni, buche isolate, deformazioni della pavimentazione esistente, assenza di porzioni di essa.

L'intero tratto pedonale unico presente lungo il veicolo presenta delle forti sconnessioni una parte in marmo è una parte in acciottolato entrambe con buche o assenza

Adeguamento della pavimentazione dissestata tramite **demolizione e rifacimento del tappetino d'usura o sostituzione di parte di essa**, con finitura tale da rendere il piano di calpestio perfettamente complanare e raccordato adeguatamente alla pavimentazione esistente.

Occorre fare una buona rasatura della finitura superficiale per evitare di creare altre criticità sulla pavimentazione per le persone con difficoltà motorie.

Materiale suggerito: **Pietra di Prun**
